Møde med Kystdirektoratet tirsdag den 25. oktober 2022

Opfølgende notat.

Baggrund

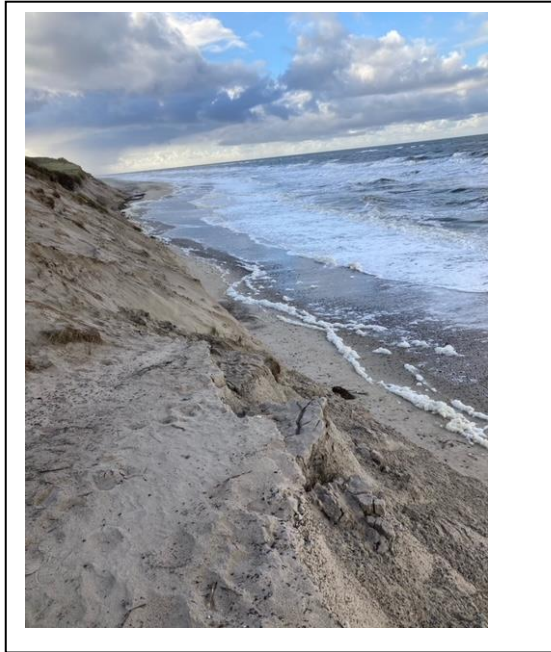
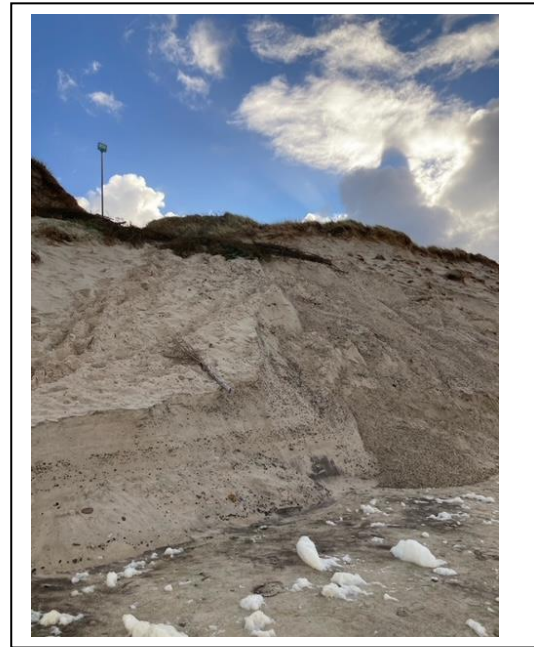
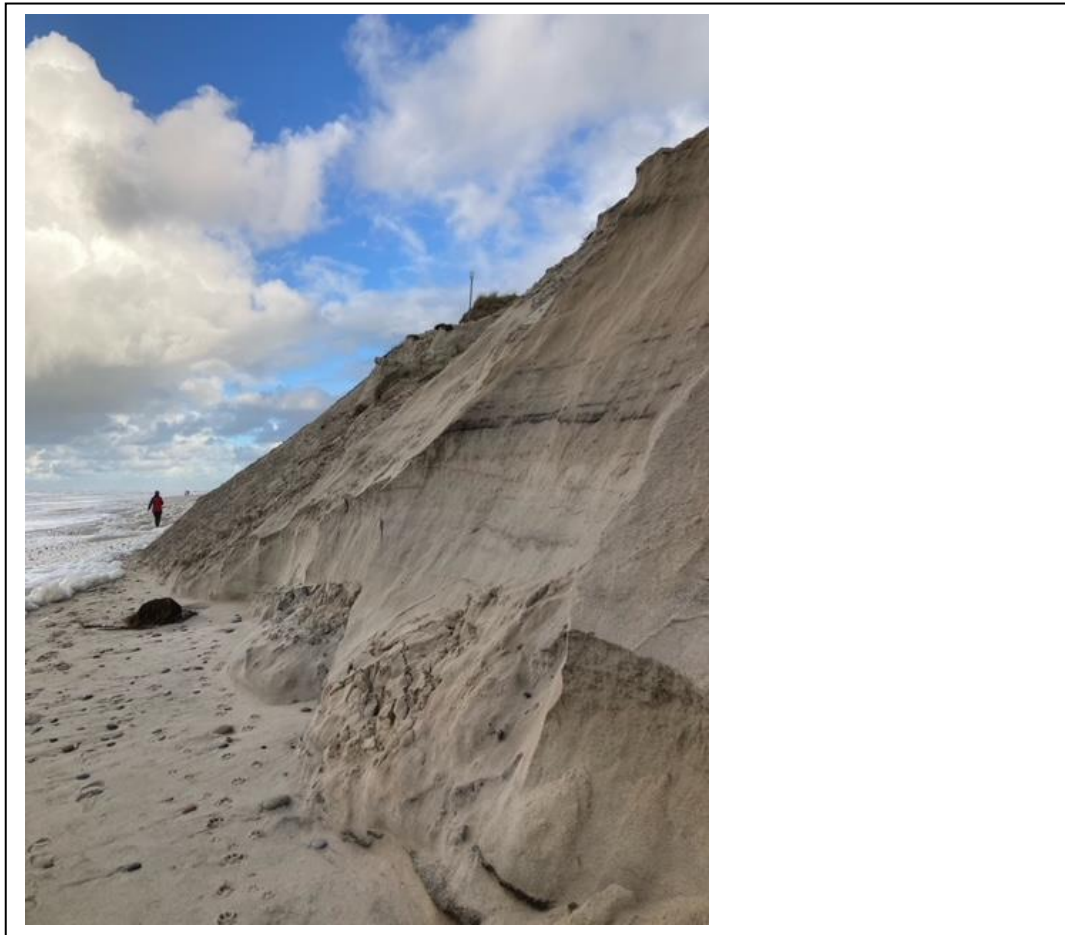
Billeder fra stranden ved nedgang C73 efter sidste uges storm – redningsvejen er væk
- havet graver sig ind under klitfoden syd for nedgang C73 – klitfogedens
afskærmning af klitfoden mellem nedgang C73 og nedgang C75 er undergravet.

Tilbagerykningen forskydes efter vor opfattelse løbende mod syd og redningsvejen ved Stormkløven skal fremover renoveres flere gange årligt for at have en funktion.
